AS ÁRBORES SENLLEIRAS DE GALICIA. DIAGNÓSTICO DA SITUACIÓN ACTUAL E PROPOSTA DE LIÑAS DE ACTUACIÓN

ANEXOS

ANEXO 1
FICHAS DESCRITIVAS DAS ÁRBORES CATALOGADAS

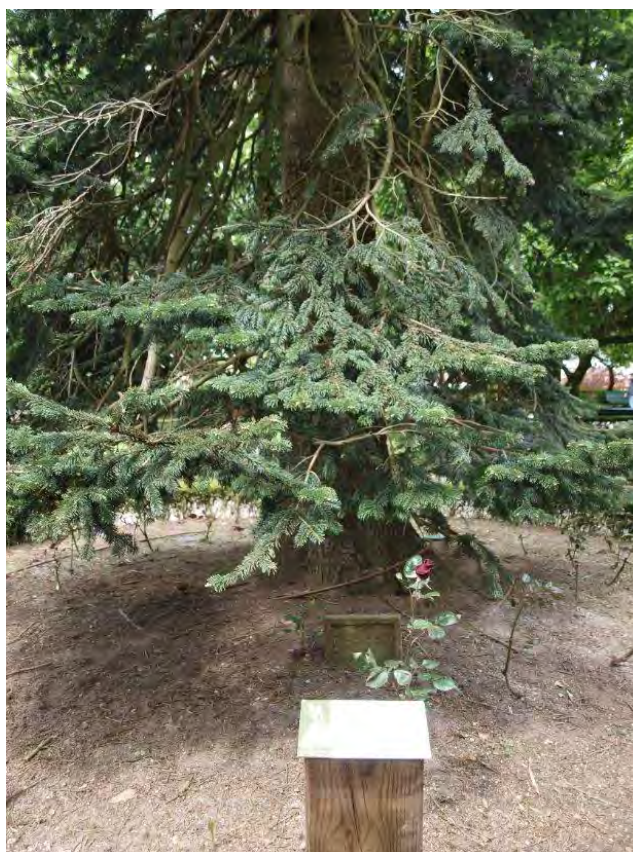
Figura 1: Base do exemplar co alcorque cavado.

* A base do exemplar está axardinada cun parterre de roseiras rodeado dunha pequena sebe de madreseiva de folla (<i>Lonicera nitida</i>). Propoñemos reducir a frecuencia de cavado ou facer un cambio de vexetación para diminuír os danos sobre as raíces superficiais do abeto.	
OBSERVACIÓNS

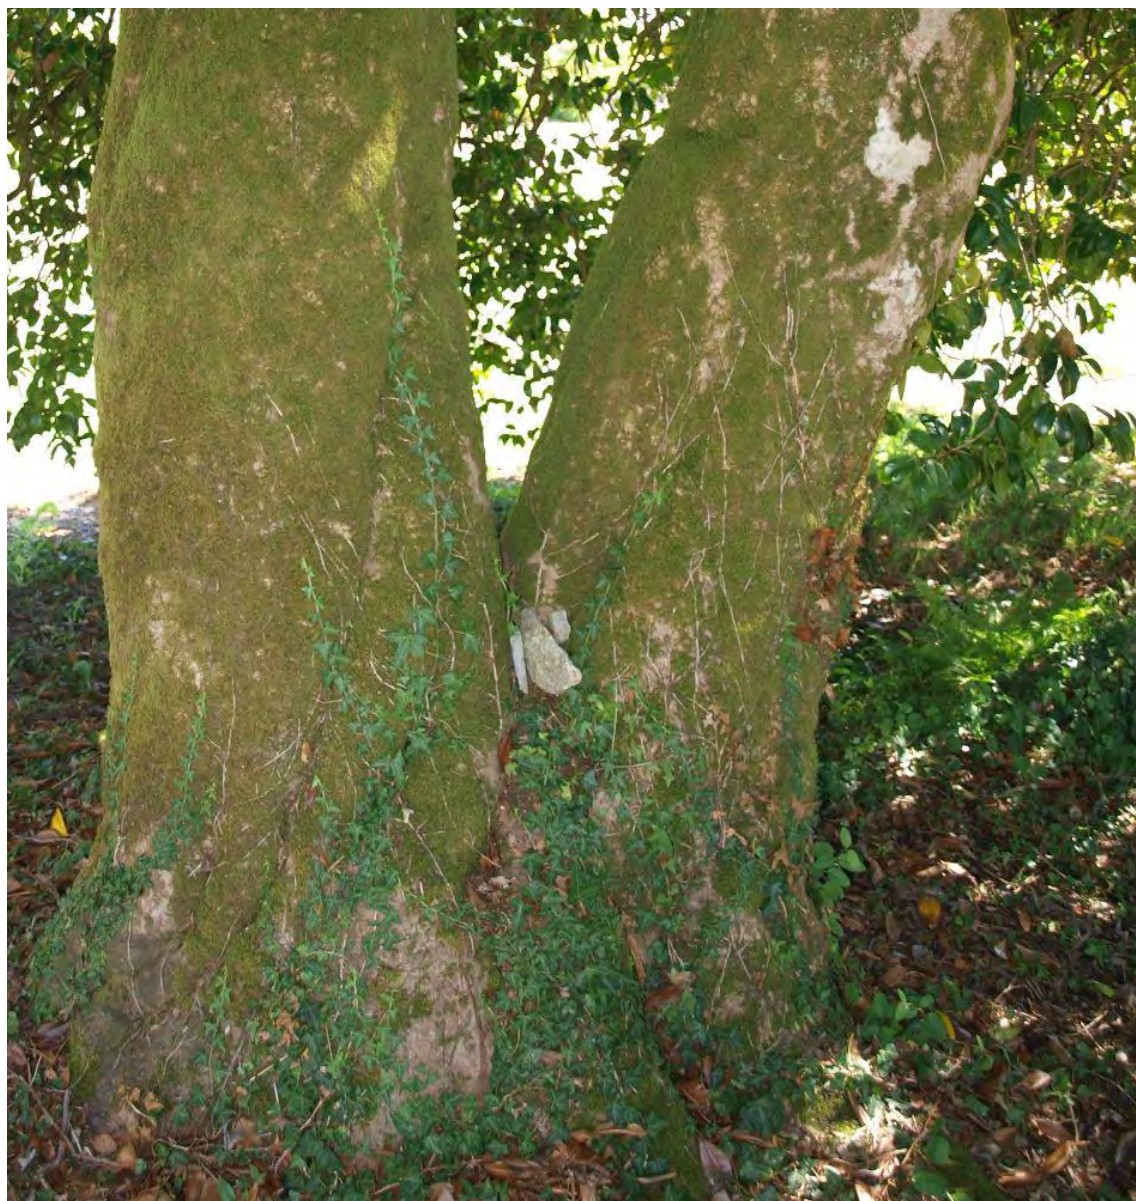
Figura 20: Ángulo de inserción dos brazos moi agudo e hedra subindo por eles

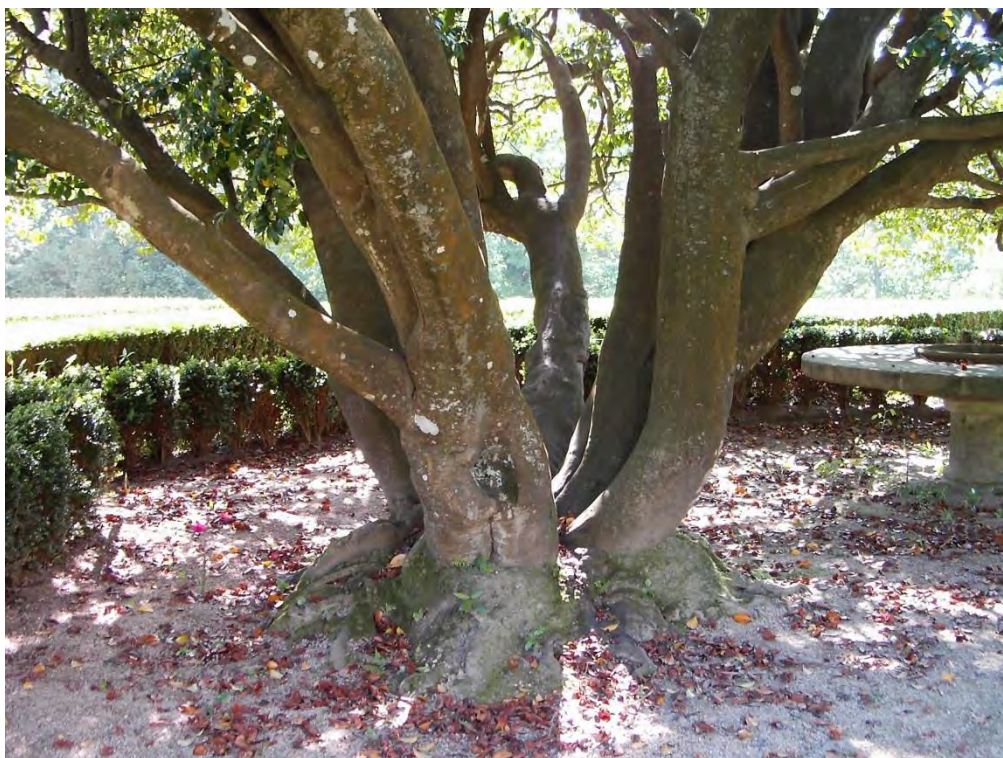
Figura 24: Chan moi compacto ao redor da base do exemplar

* Realizar algunha actuación sobre o chan compacto e achegar materia orgánica	
OBSERVACIÓNS	
* Nalgúns das ramas principais colocáronse soportes metálicos para evitar a súa rotura.

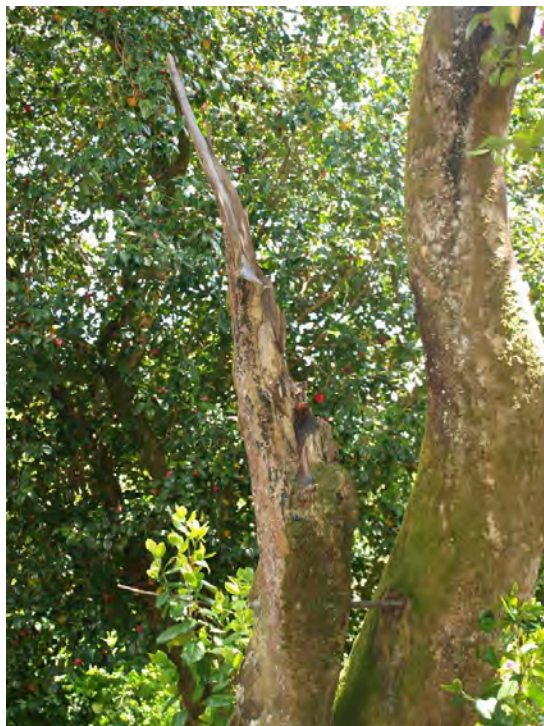
Figura 26: Guía perdida recentemente

* Realizar unha actuación reparadora sobre a zona de fractura da rama estrutural que se perdeu.	
* Realizar unha revisión anual sobre os parafusos de suxeición do fuste.	
OBSERVACIÓNS

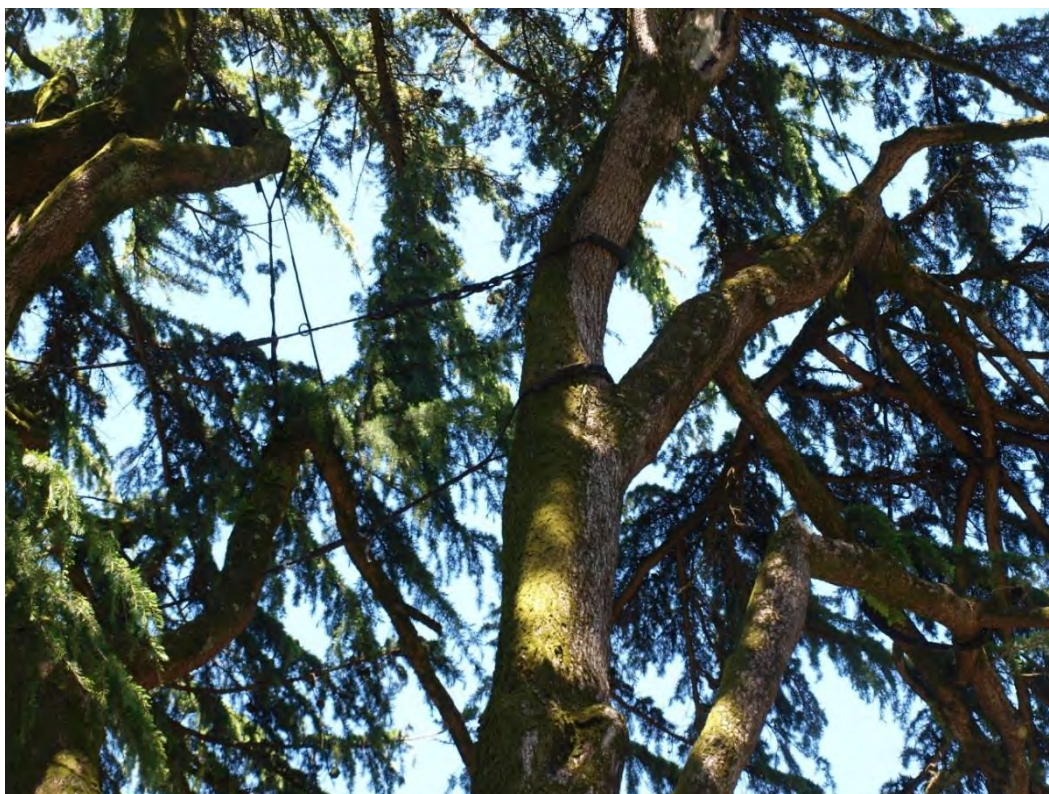
Figura 48: Cableado dinámico nun dos exemplares

* Revisar os cables dinámicos polo menos unha vez ao ano	
* Realizar algunha actuación sobre o chan compacto	
OBSERVACIÓNS	
* Os exemplares están moi deteriorados tras o paso do ciclón Klaus en 2011 e con cables de suxeición en varias ramas

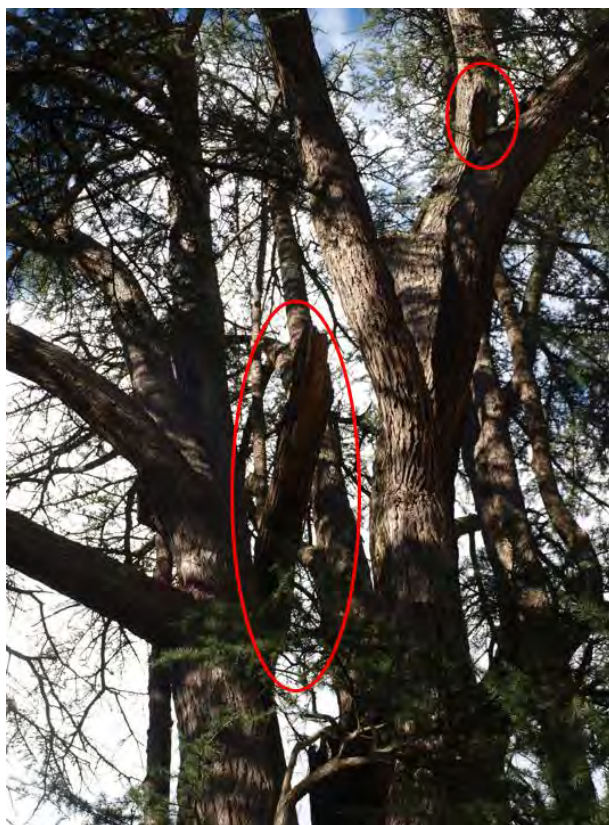
Figura 50: Tocos na copa froito de roturas de ramas sen actuacións correctoras que van provocar podremias

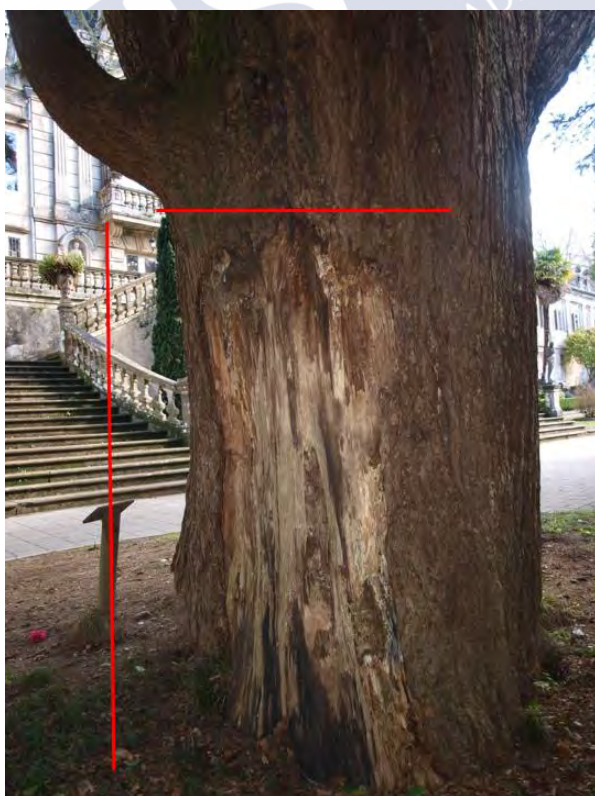
Figura 51: Zona descascada que permite mirar a madeira morta no interior do exemplar. A dimensión é de 1,8 m x 1,1 m na súa zona máis ampla.

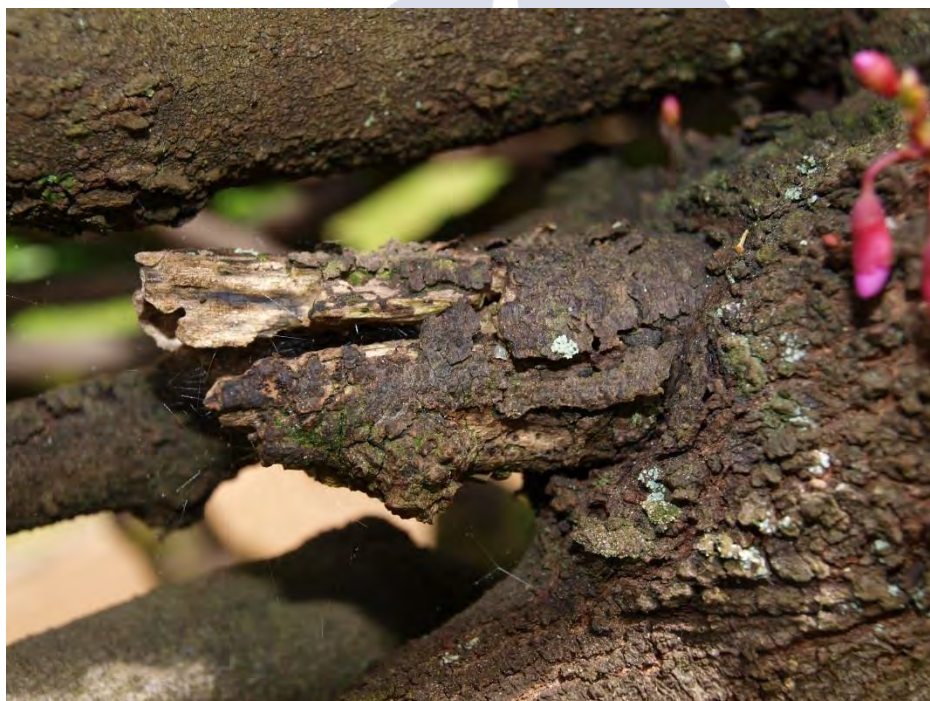
Figura 53: Tocos secos por actuacións de poda deficientemente executadas

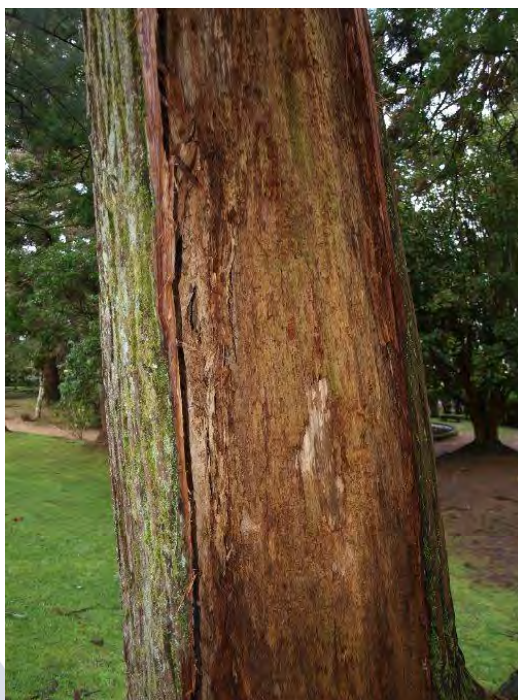
Figura 56: Troncos con podremias e orificios de insectos

Factor corrector extrínseco	0,4
Valoración final (€)	15.294,99
PROPOSTAS DE ACTUACIÓN PARA A SÚA CONSERVACIÓN	
* Proponse a descatalogación e apeo do exemplar. Ao tratarse dun espazo público moi visitado a presenza dun exemplar tan deteriorado pode supoñer un alto risco.	
OBSERVACIÓNS

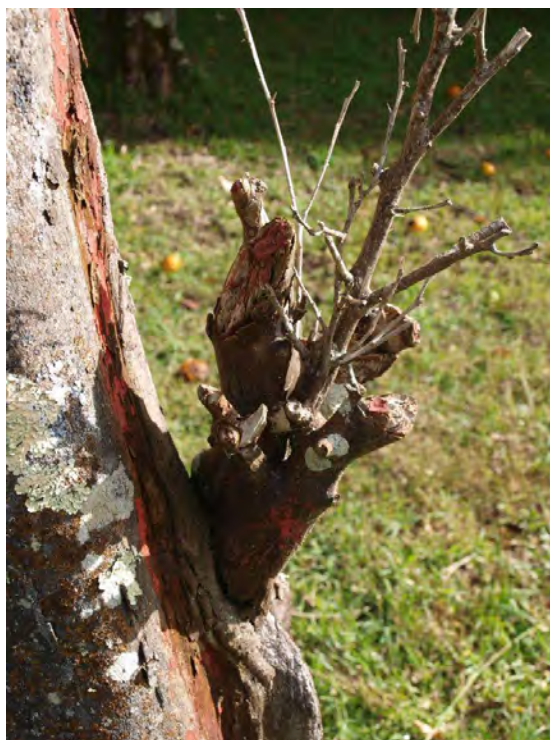
Figura 59: Toco derivado de actuación de poda deficiente

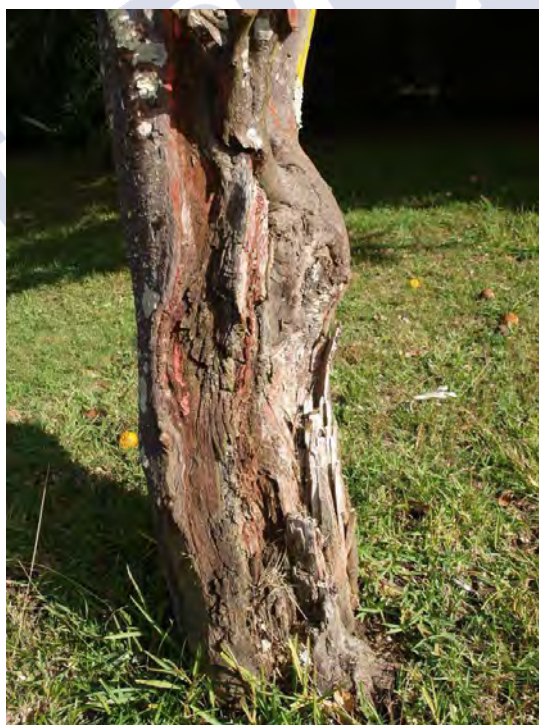
Figura 60: Rotura na base con madeira morta

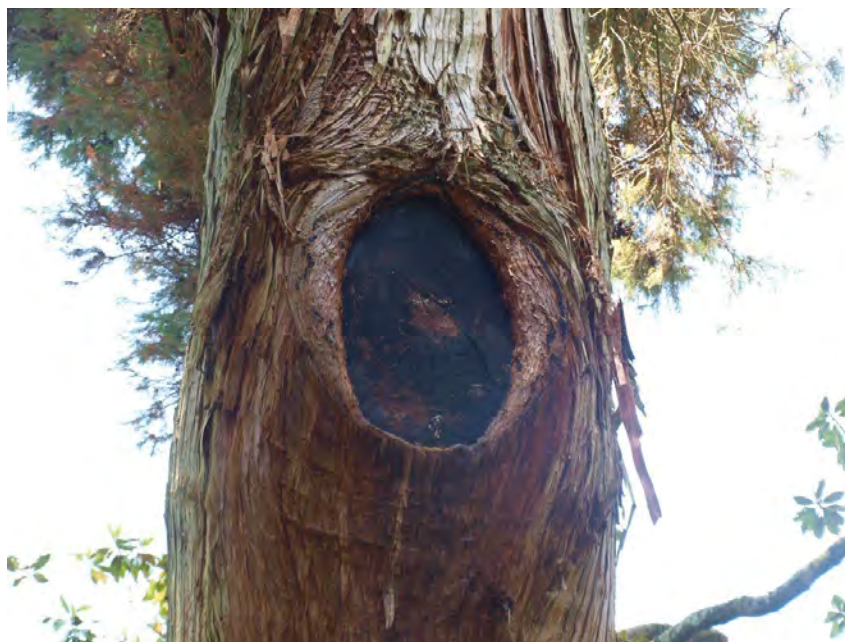
Figura 65: Corte de poda deficientemente executado

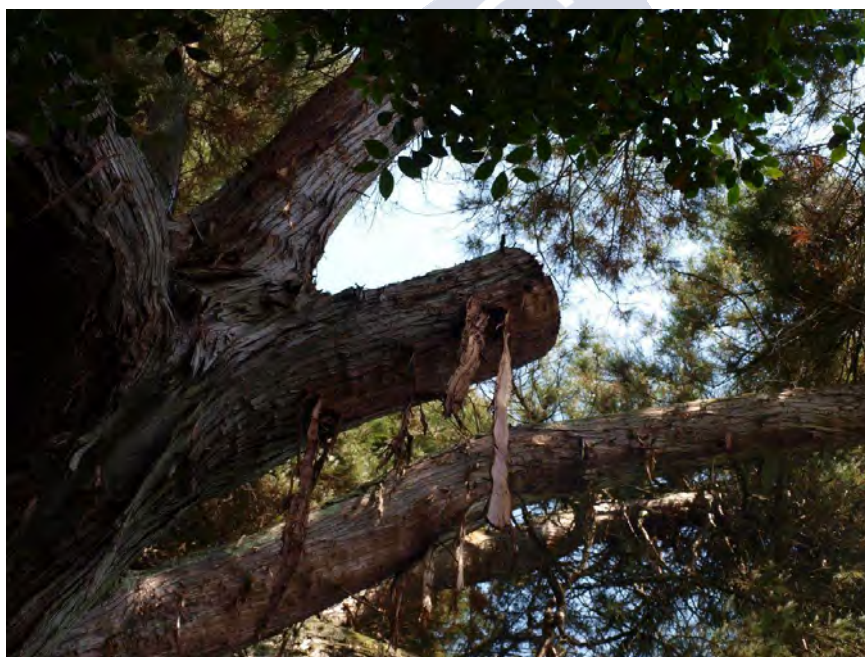
Figura 66: Toco de grandes dimensións na copa

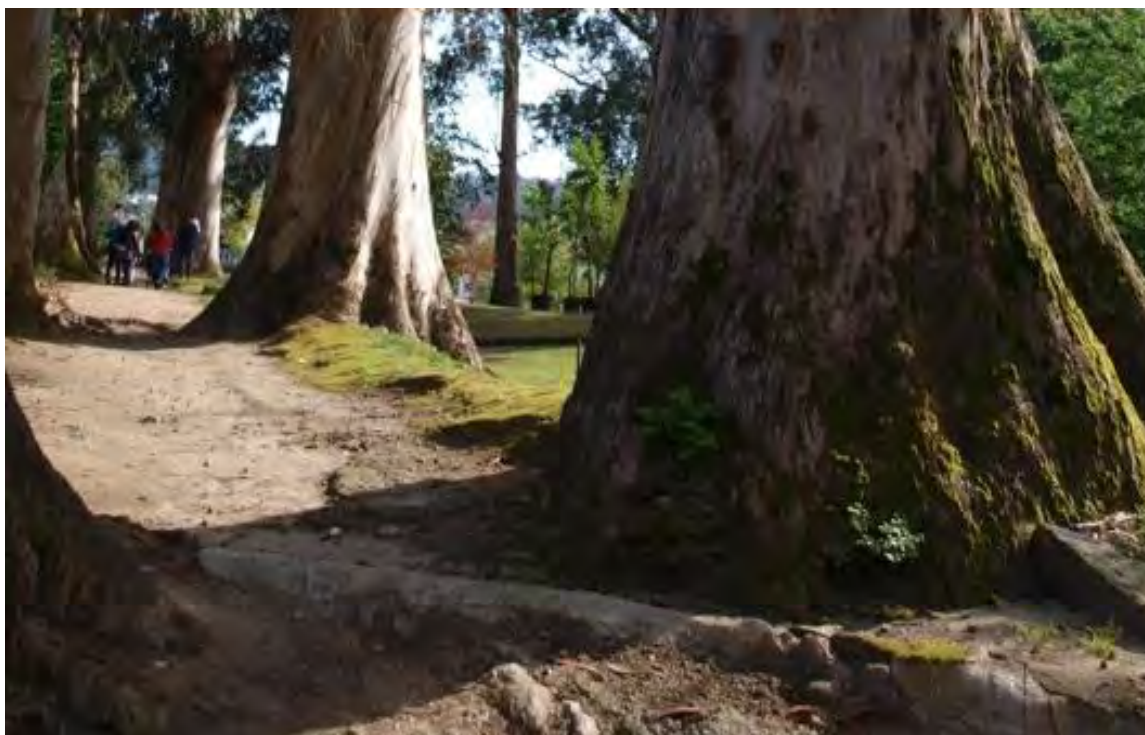
Figura 83: Chan moi compacto ata a base dos exemplares

PROPOSTAS DE ACTUACIÓN PARA A SÚA CONSERVACIÓN
* Eliminación de ramas secas na copa para diminuír o risco sobre os numerosos visitantes ao espazo
* Actuar sobre o chan compacto e achegar materia orgánica
OBSERVACIÓNS
* Conxunto formado polos últimos 15 exemplares da plantación orixinal

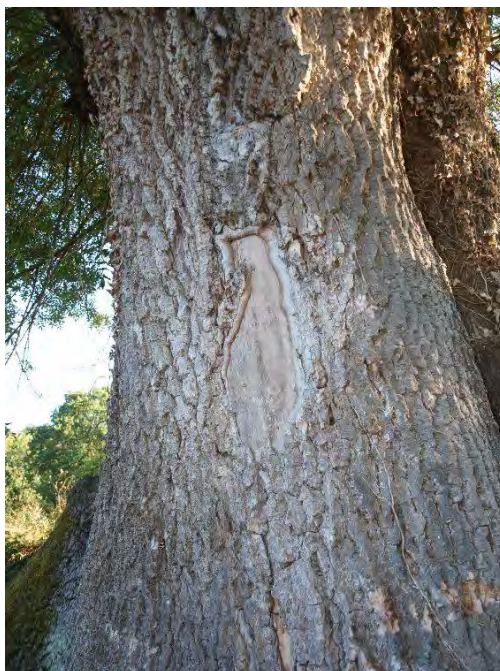
Figura 91: Ferida por dano mecánico no fuste

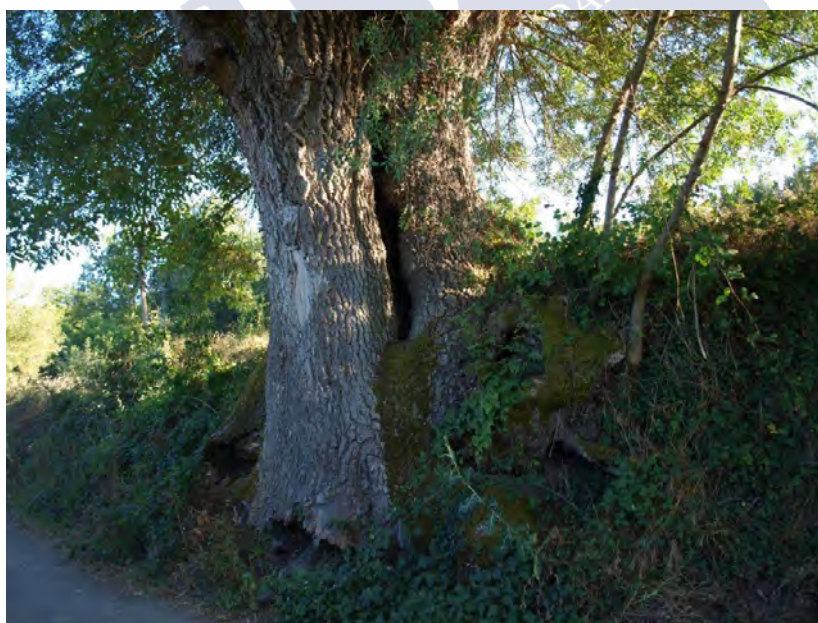
Figura 92: Cavidade no fuste e danos mecánicos na base

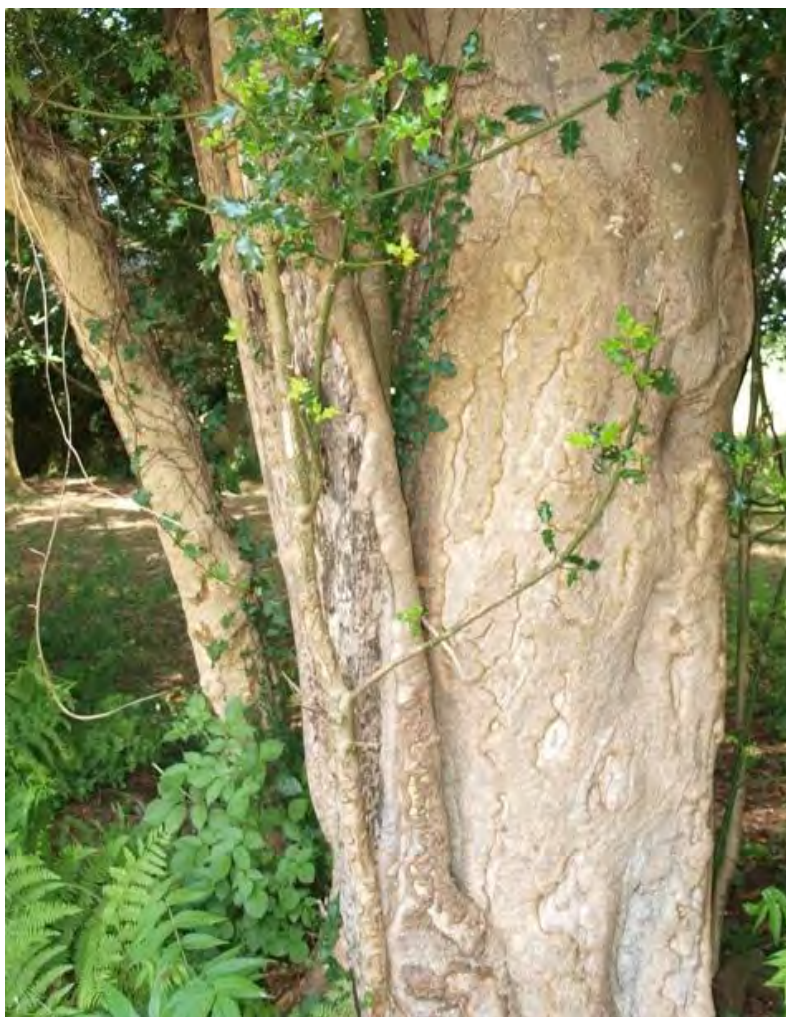
Figura 97: Danos na casca do exemplar

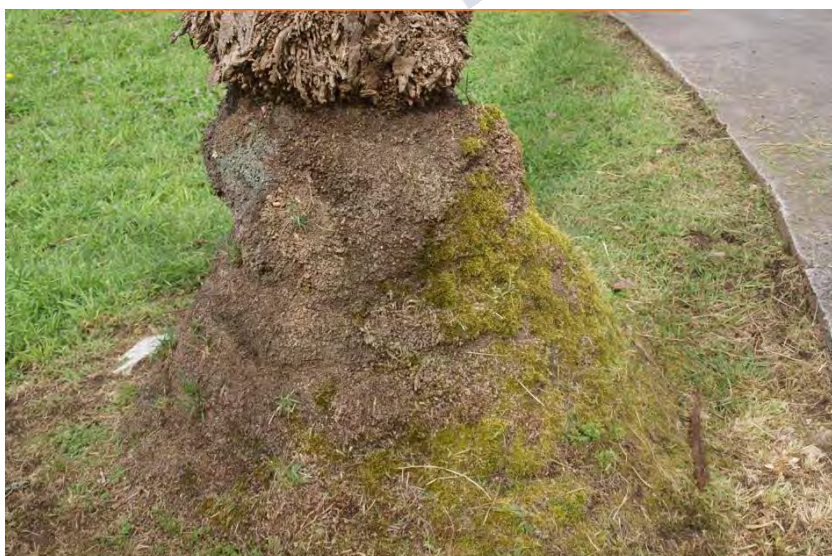
Figura 118: Base do estipe moi deteriorada e beirarrúa moi próxima

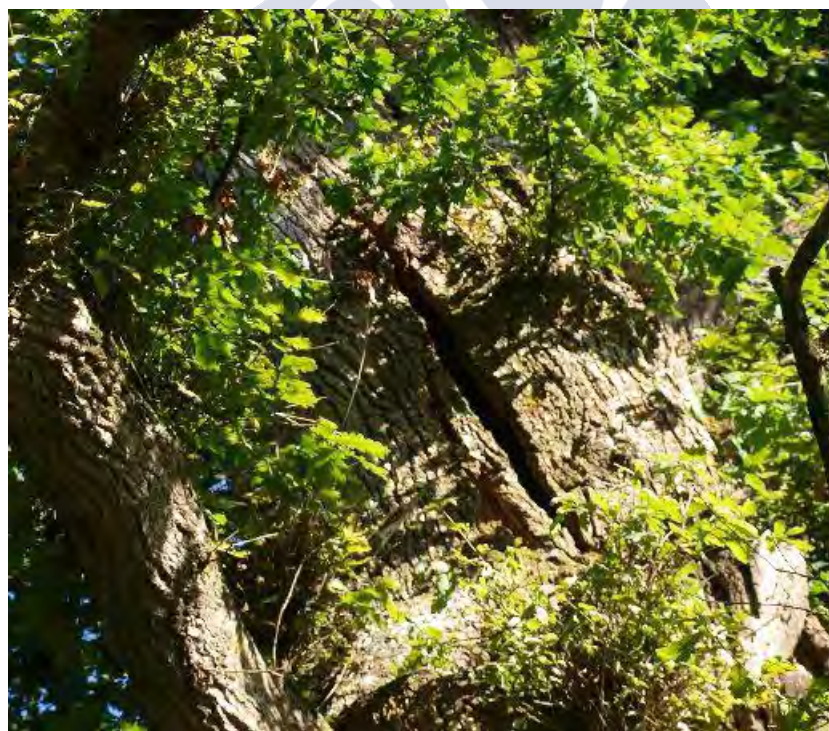
Figura 136: Fotografía de xuño de 2018 na que se aprecia unha gran fisura na zona alta do fuste, lugar no que se produciu a rotura.

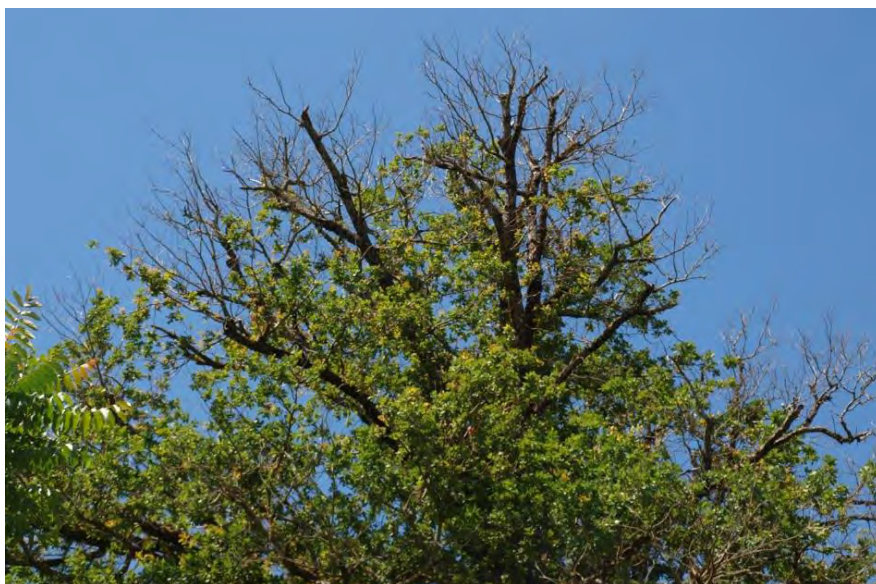
Figura 146: Puntas secas en algunhas ramas

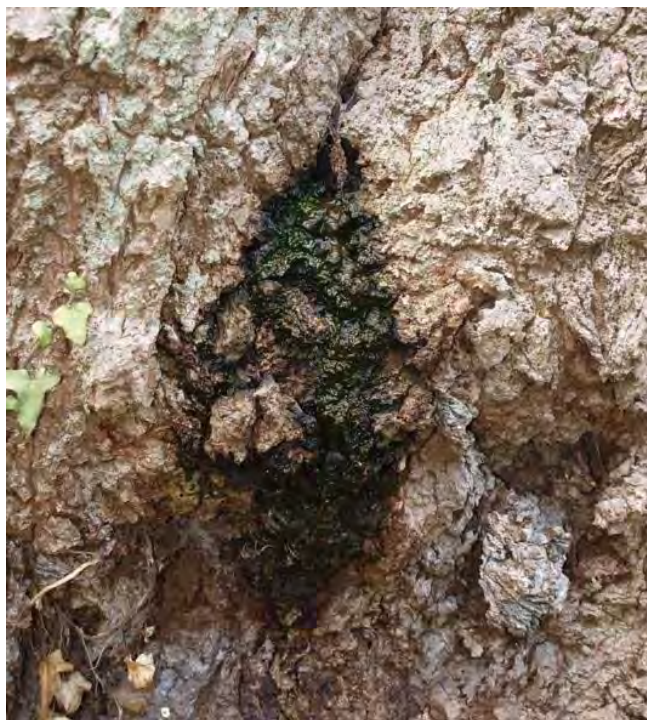
Figura 150: Secrecións na casca

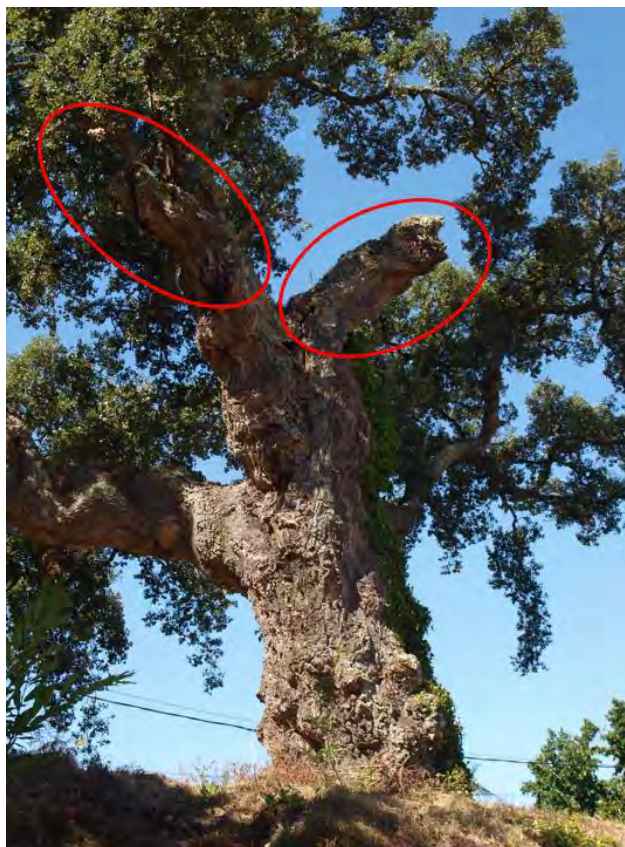
Figura 168: Tocos producidos pola rotura de grandes ramas

* Actuación de saneamento nas ramas tronzadas para facilitar a súa cicatrización.	
* Eliminación da poboación de falsa acacia arredor do exemplar.	
OBSERVACIÓNS	
O lugar está sendo colonizado pola falsa acacia (<i>Robinia pseudoacacia</i>).

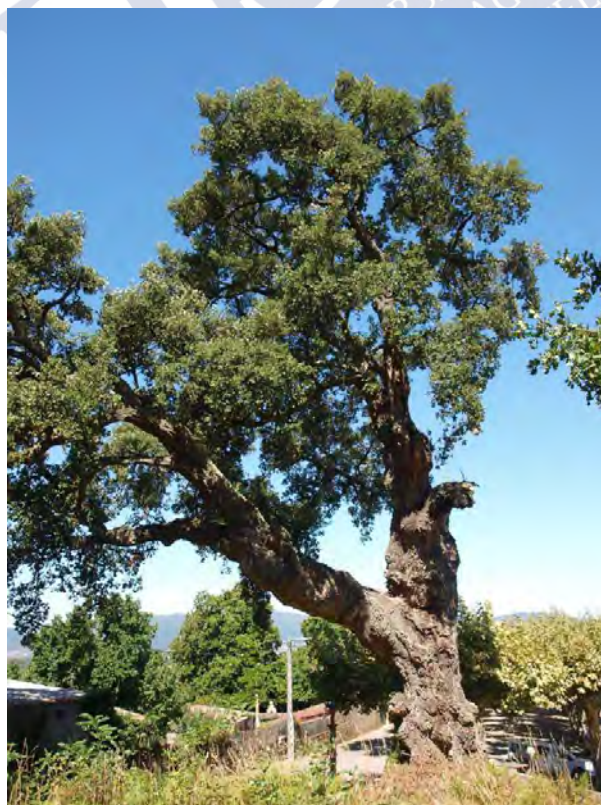
Figura 169: Copa asimétrica, medrando cara o sur

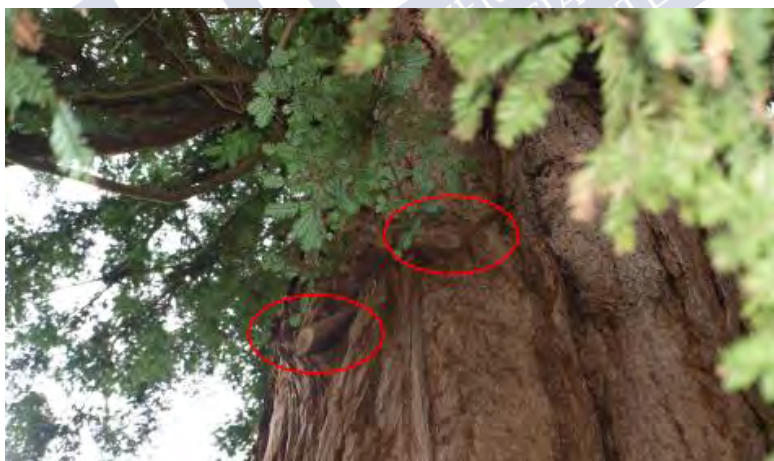
Figura 175: Algunhas actuacións de poda deficientemente executadas

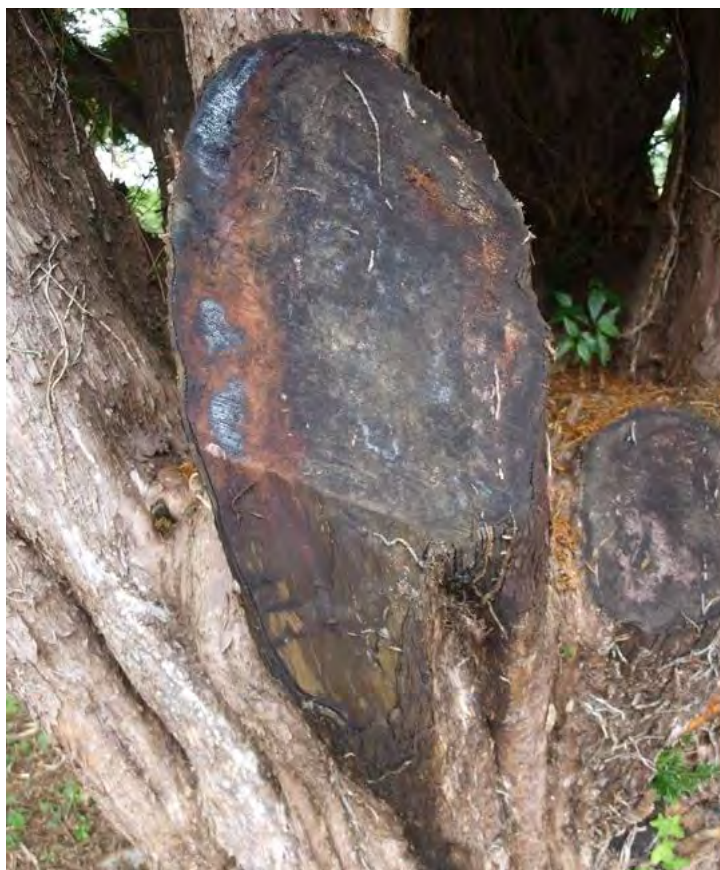
Figura 182: Corte de grandes dimensións na cruz, con rachos e secrecións

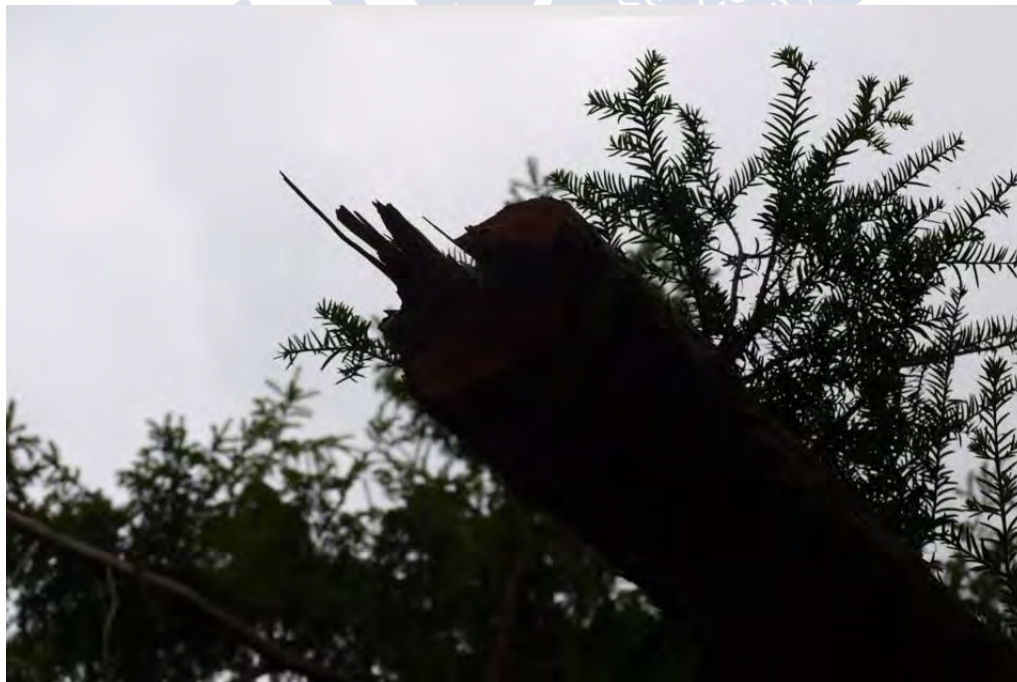
Figura 183: Corte de poda moi deficiente

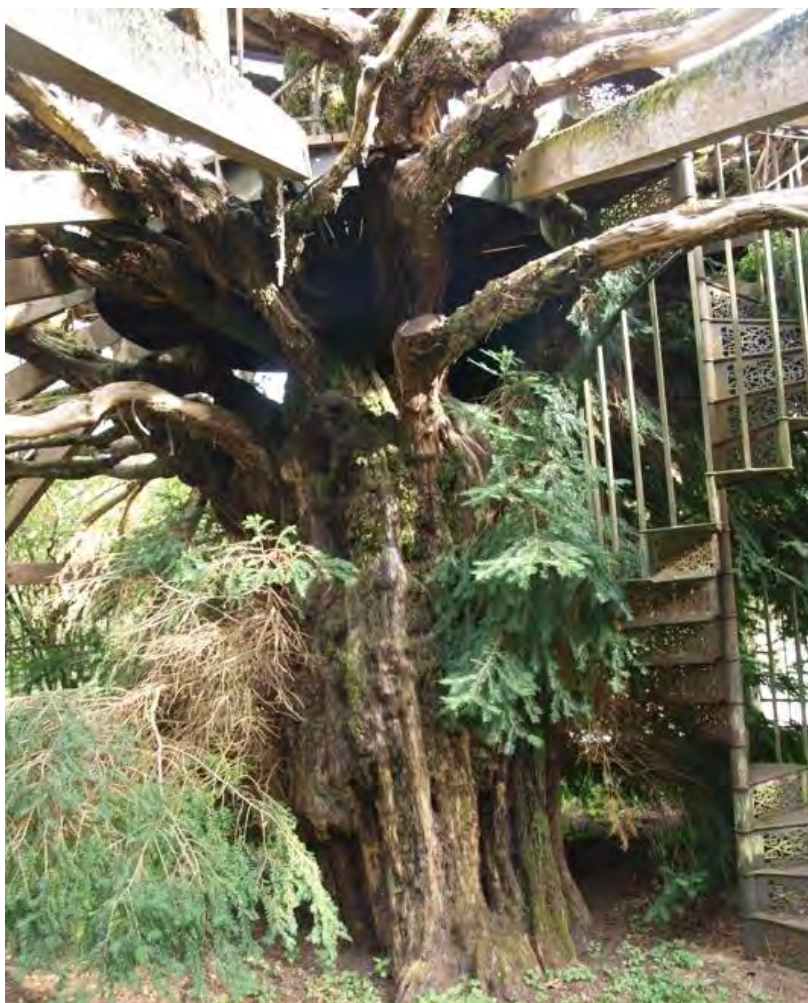
Figura 186: Numerosos chupóns no tronco

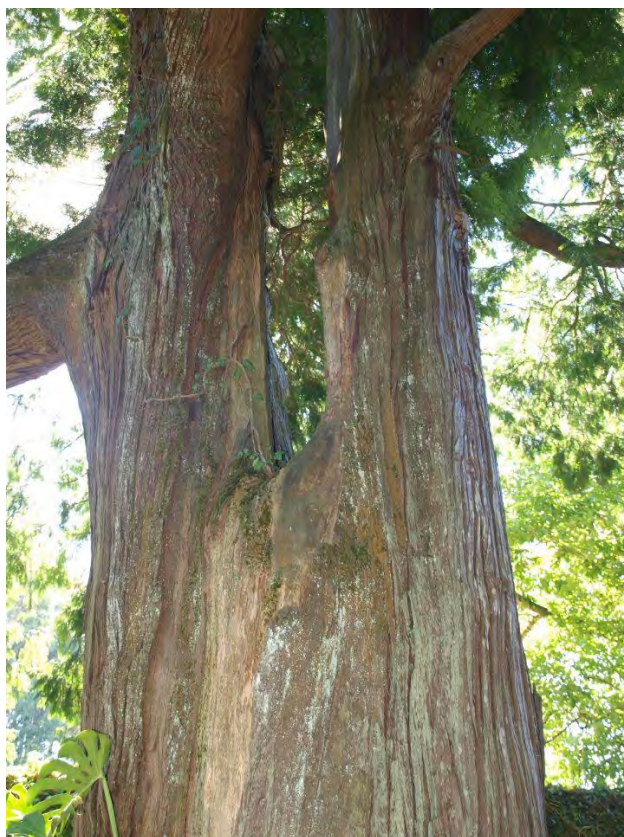
Figura 188: Casca incluída na cruz do Exemplar

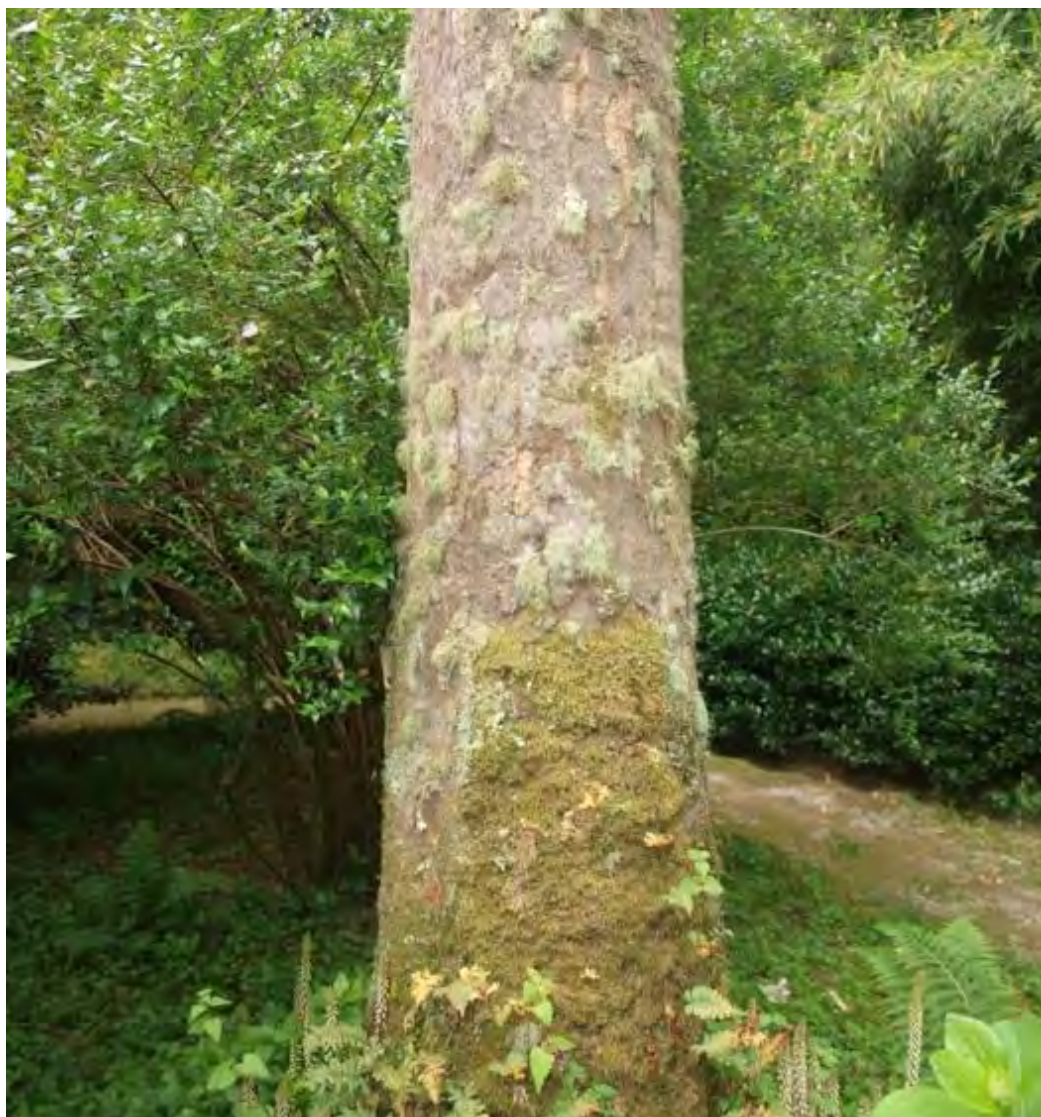
Figura 192: Base dunha das palmeiras con brións e liques polo exceso de humidade

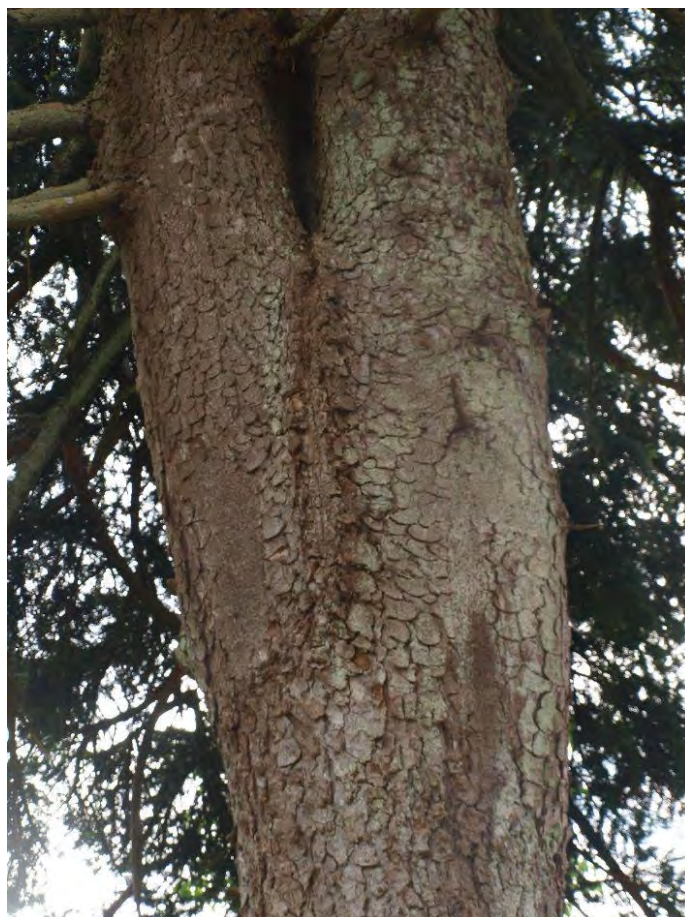
Figura 193: Ángulo de inserción moi agudo e casca incluída na cruz

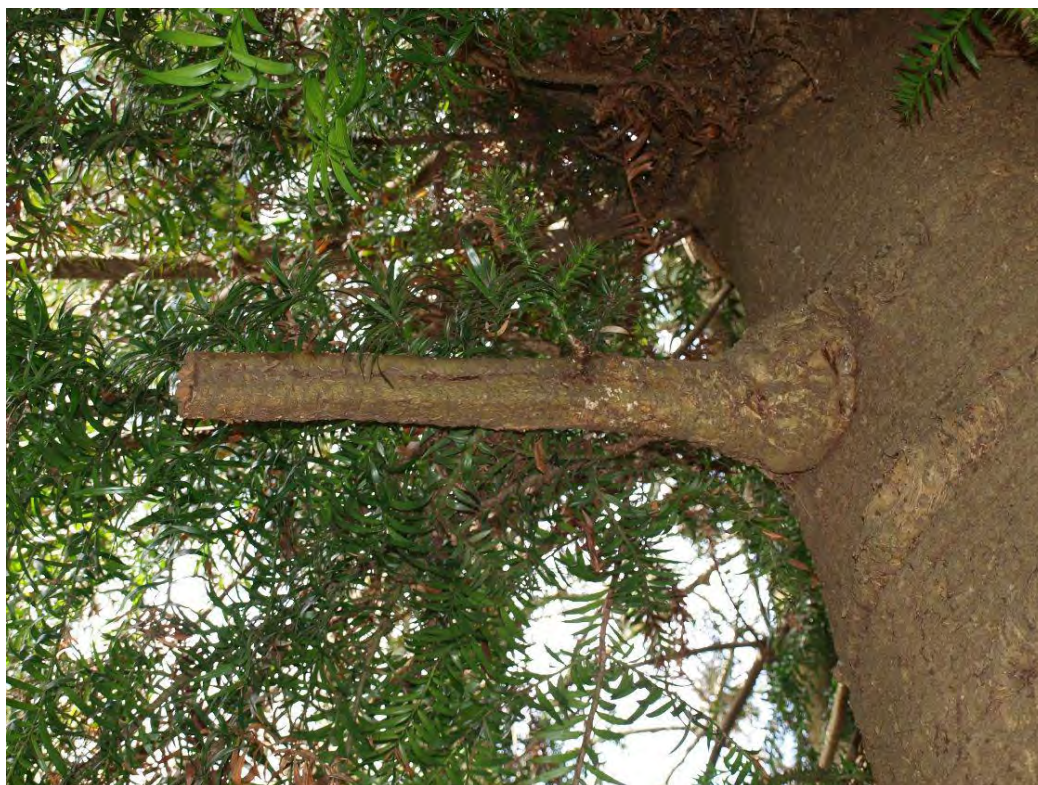
Figura 195: Algunhas actuacións de poda deficientemente executadas

* Revisar os cortes de poda deficientemente efectuados para facilitar a súa cicatrización	
OBSERVACIÓNS

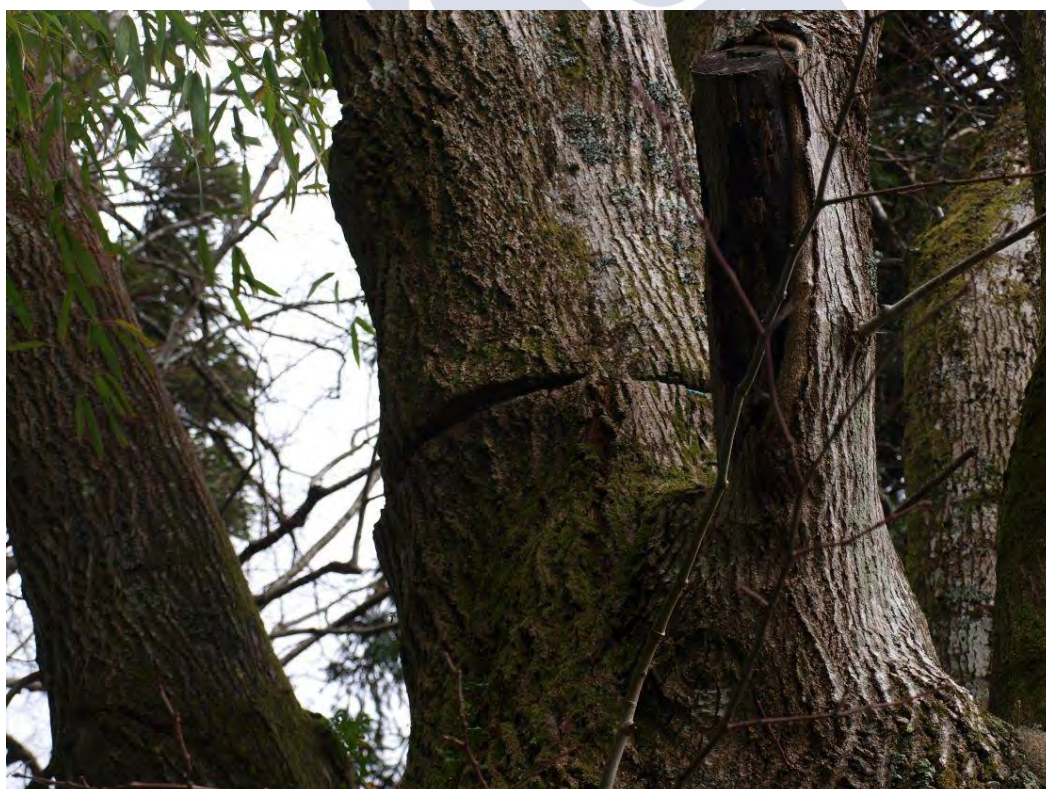
Figura 196: Suxeicións na araucaria estrangulando os tileiros

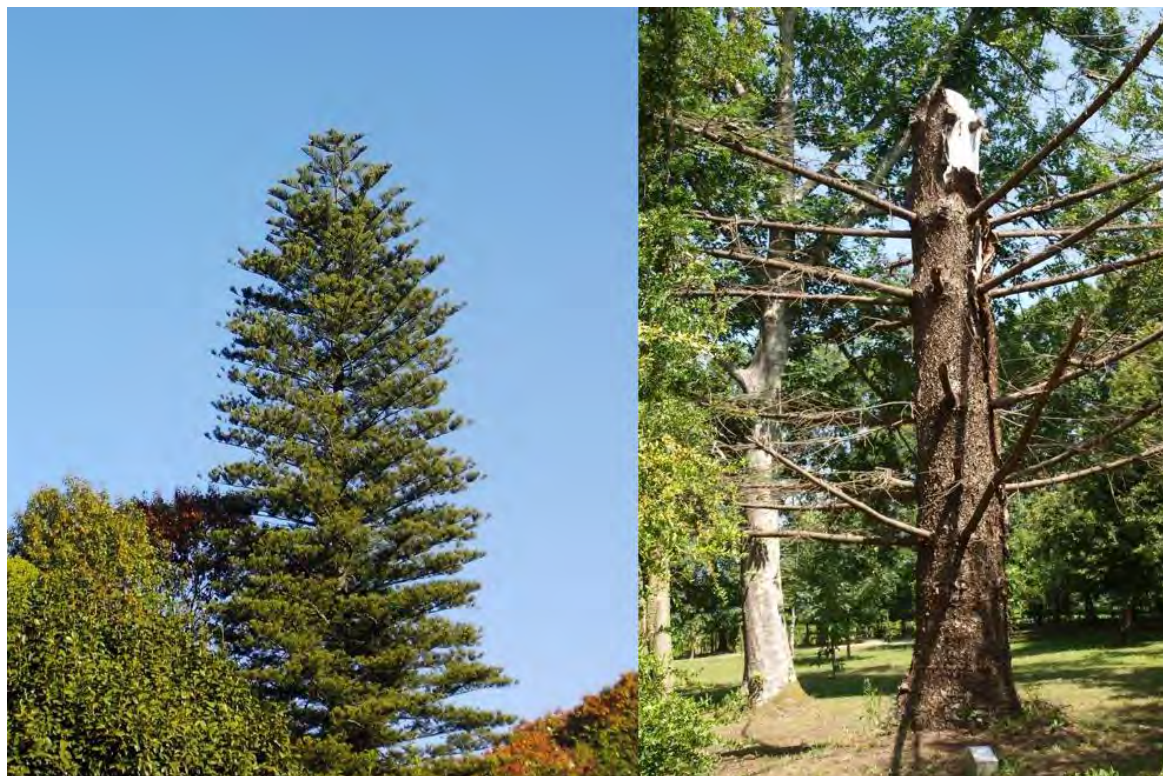
Figura 197: Fotos do exemplar en 2009 e na actualidade

PROPOSTAS DE ACTUACIÓN PARA A SÚA CONSERVACIÓN	
* O exemplar atópase seco polo que se propón a súa descatalogación	
OBSERVACIÓNS	
* O exemplar foi alcanzado por un raio que o partiu pola metade. Aínda así aguantou un ano con vida, pero na actualidade xa está morto

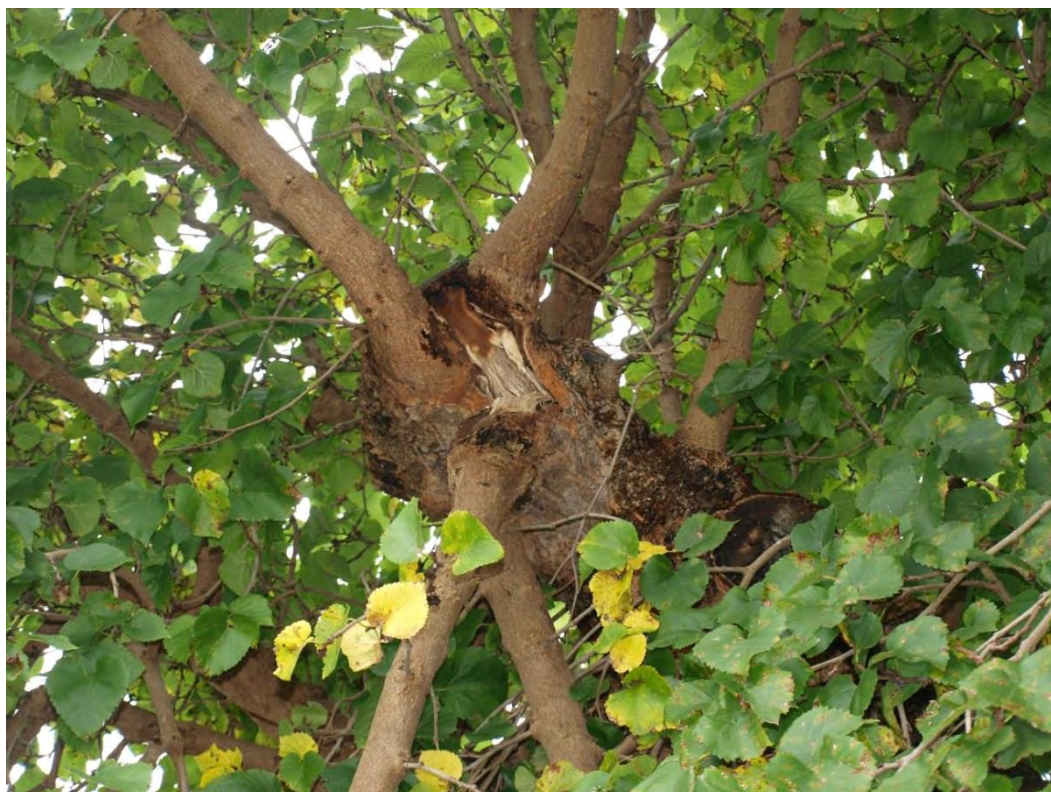
Figura 221: Cable estrangulando unha rama no interior da copa

* Eliminar os cables do interior da copa	
* Realizar unha actuación restauradora sobre as ramas con poda deficiente	
OBSERVACIÓNS	
* Ten algún cable estrangulando as ramas
